# Verdiepingsonderzoek Kapconstructie Oudezijds Huiszittenhuis Waterlooplein Amsterdam

**Marcel Heijmans**  
Student Hogeschool Utrecht  
Afdeling Bouwhistorie, Restauratie en Monumentenzorg  
Docent Jan van der Hoeve  
6 april 2021

Blok 5, Verdiepingsonderzoek Kapconstructie  
Oudezijds Huiszittenhuis Amsterdam

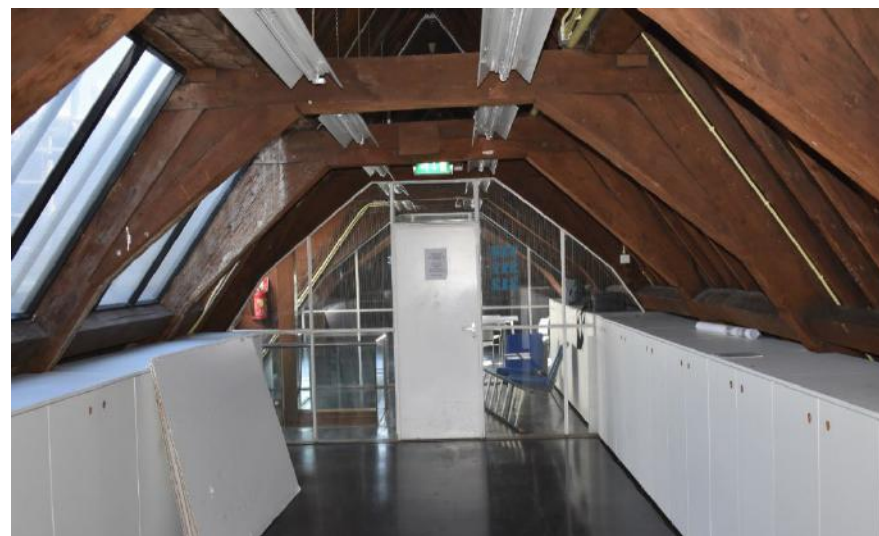
Afb.2.05 Zoldergebinten kap achterhuis

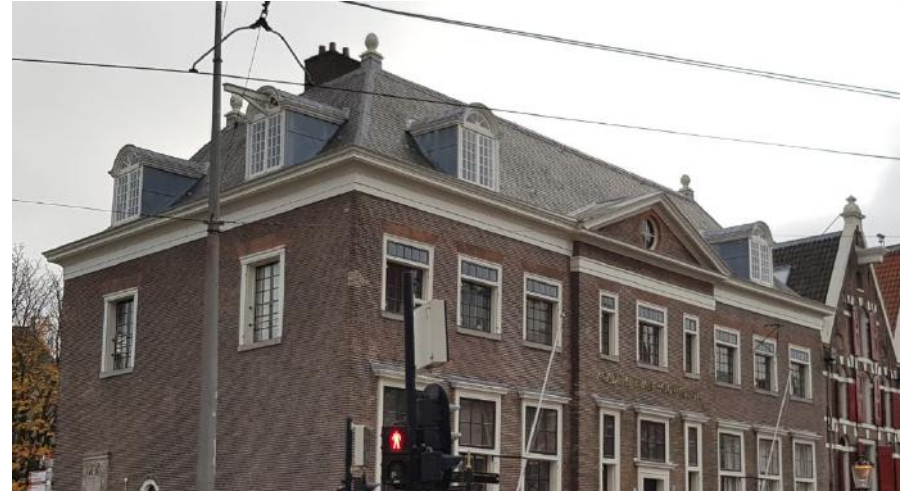
Afb. 3.03 Voorgevel (noordwest) en zijgevel (noordoost) met overhoekse dakschilden

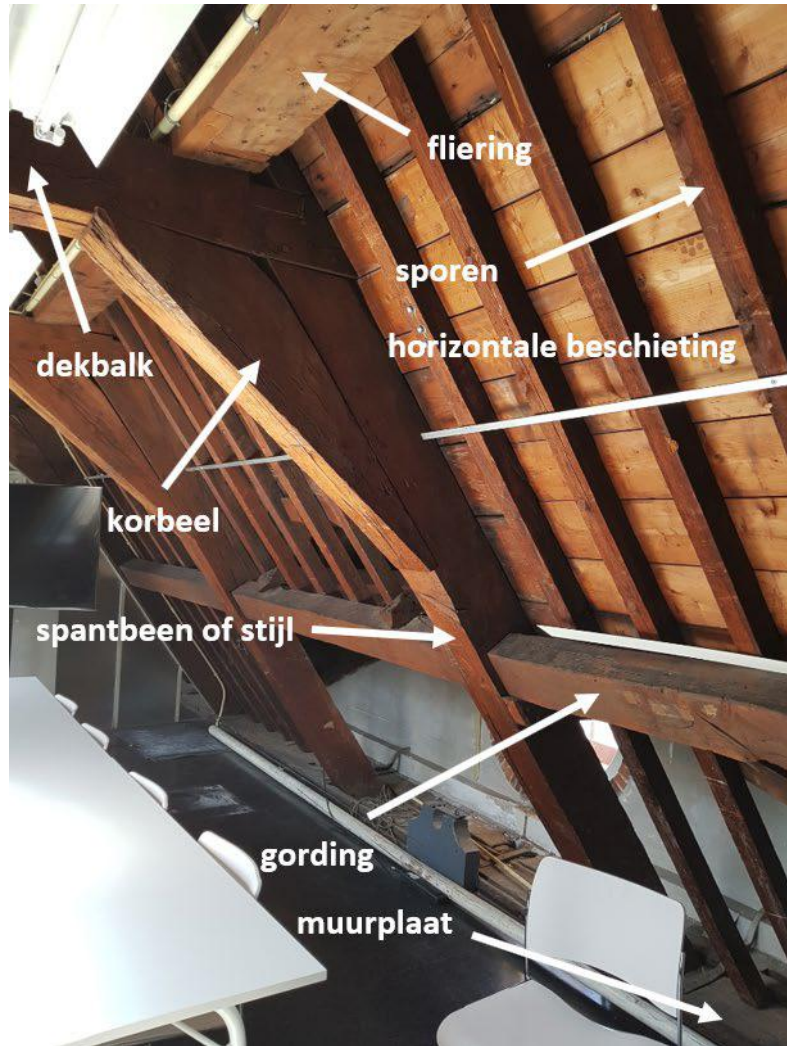
Afb.3.10 Onderdelen ter hoogte van de schaargebinten

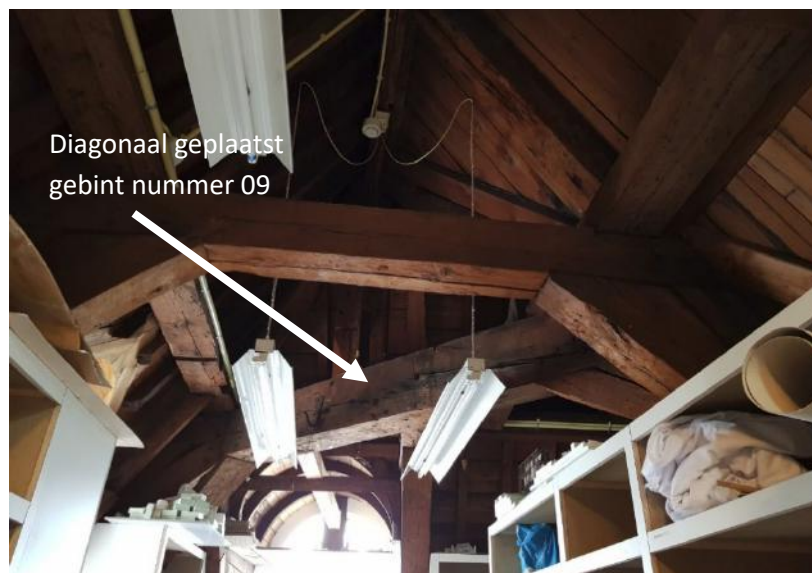
Afb. 3.12 t/m 3.14 Diagonaal geplaatste gebinten 09 en 15 bij overhoekse overgangen van de lange schilddaken met het noordoostelijk schild

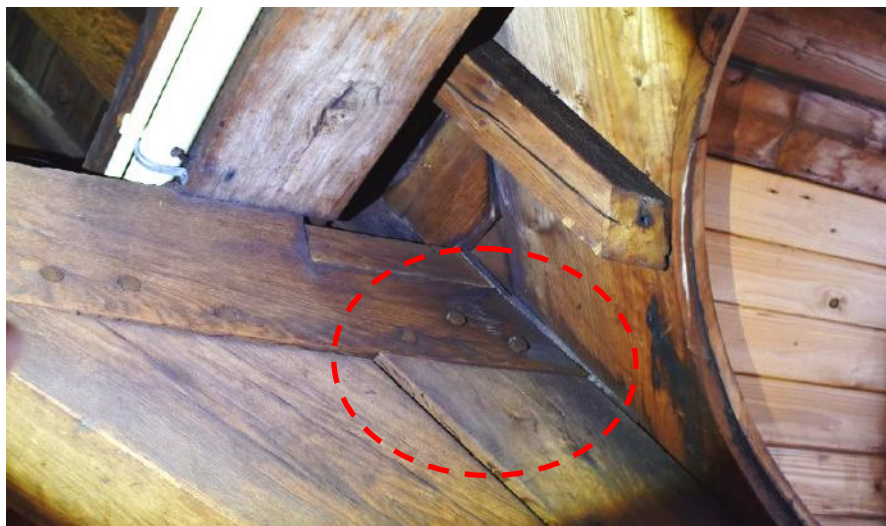
Afb.3.18 Verbinding spantbeen met dekbalk (zonder tand)

De verbinding tussen de spantbenen en dakbalken is een open pen-en-gat, verbonden met drie, in enkele gevallen twee toognagels. Bij de merendeel van de spanten is de dekbalk van een tand voorzien.

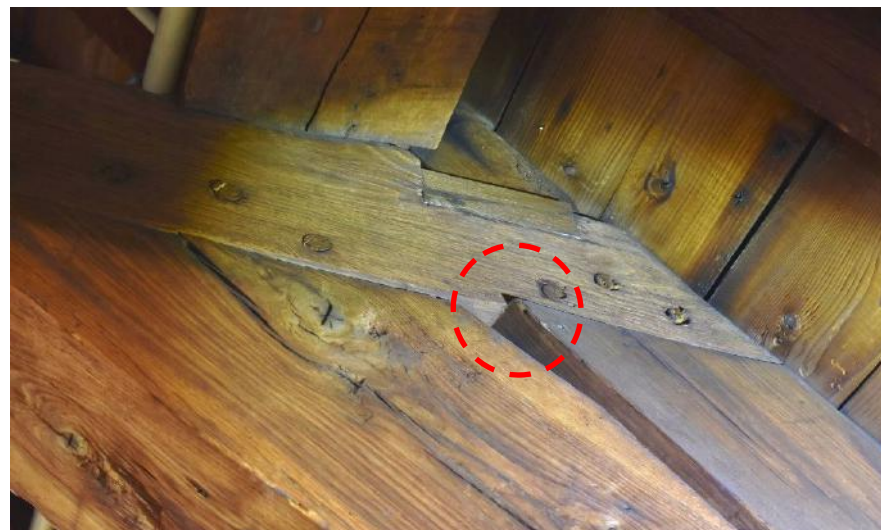
Afb.3.19 Verbinding spantbeen met dekbalk (met tand)

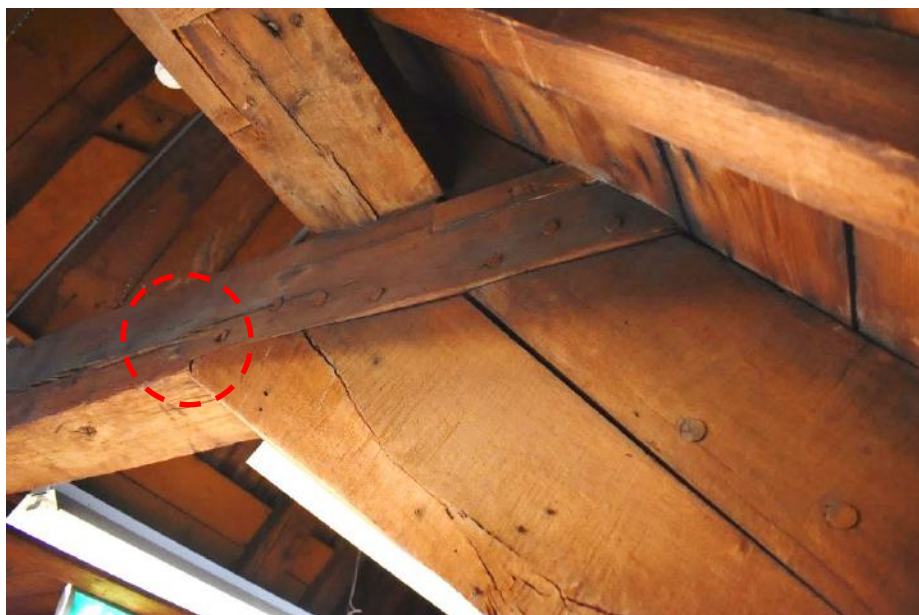
*Afb.3.20 Aansluiting korbeel met dekbalk (met tand)*

De verbinding tussen de spantbenen en korbelen bestaat uit een pen-en-gat verbinding, verbonden met vijf toognagels. Het spantbeen is hierbij voorzien van een tand. De verbinding tussen de dekbalk en de korbelen is eveneens een pen-en-gat verbinding verbonden met vier, in enkele gevallen twee of drie toognagels. In afbeelding 3.20 is te zien dat de dekbalk een tand ter plaatse van het korbeel bezit.

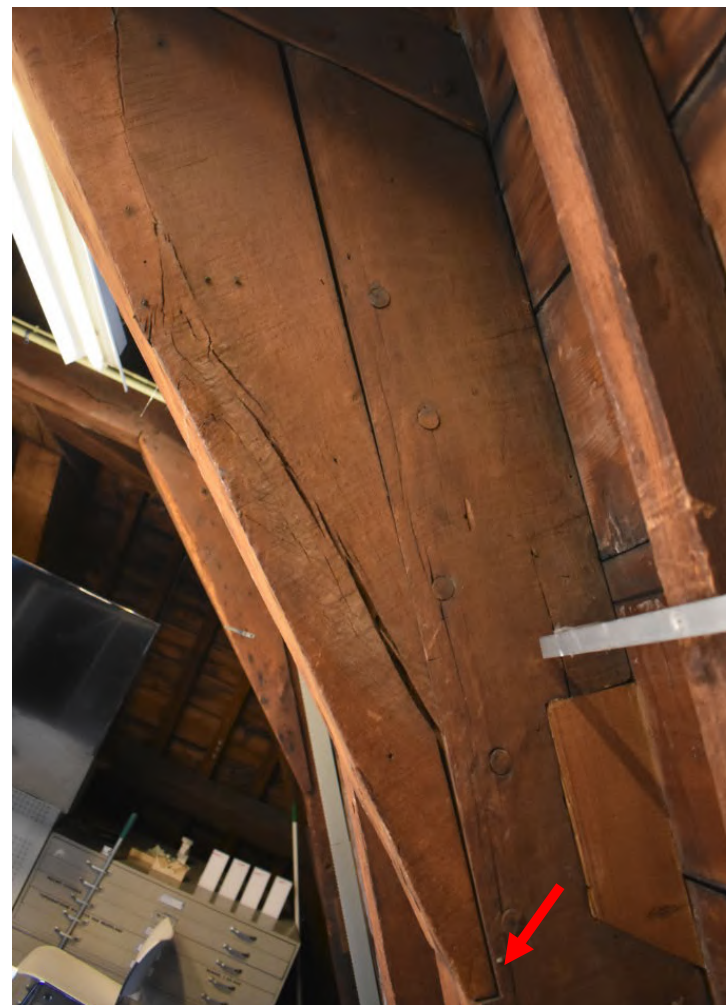
*Afb. 3.21 Aansluiting korbeel met spantbeen (met tand)*

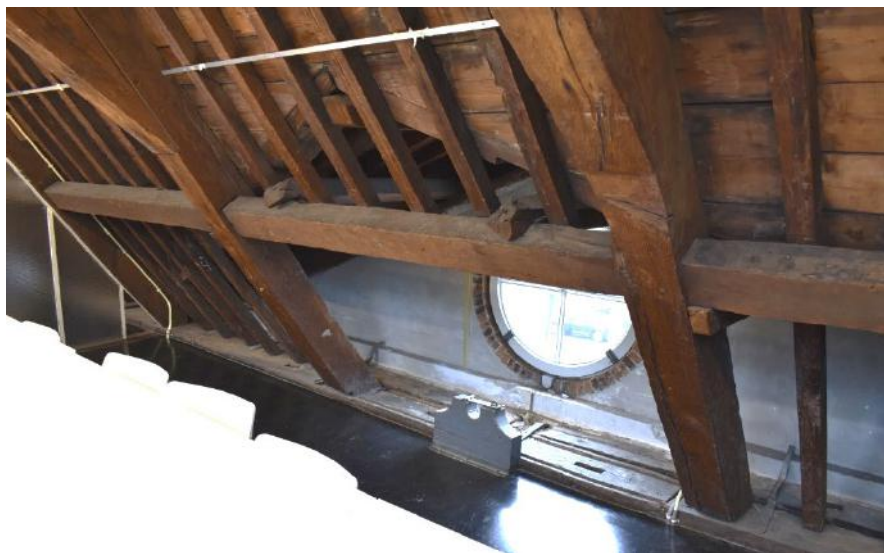
*Afb.3.25 Ontmoeting fronton met dak ter hoogte van de gording*

De gordingen hebben een rechthoekige vorm. Deze zijn tussen de gebinten geplaatst en met pen-en-gat verbinding en toognagels aan de spantbenen verbonden. Een aantal spantbenen bevat nabij de aansluiting met de gordingen bouwsporen in de vorm van dichtgezette gaten die geen relatie met de huidige constructie hebben. De doorsnede van deze gaten komen wel overeen met de gaten waarin de gordingen zijn aangebracht. Ook op plaatsen waar dakkapellen zijn aangebracht zijn vergelijkbare dichtgezette gaten aanwezig.

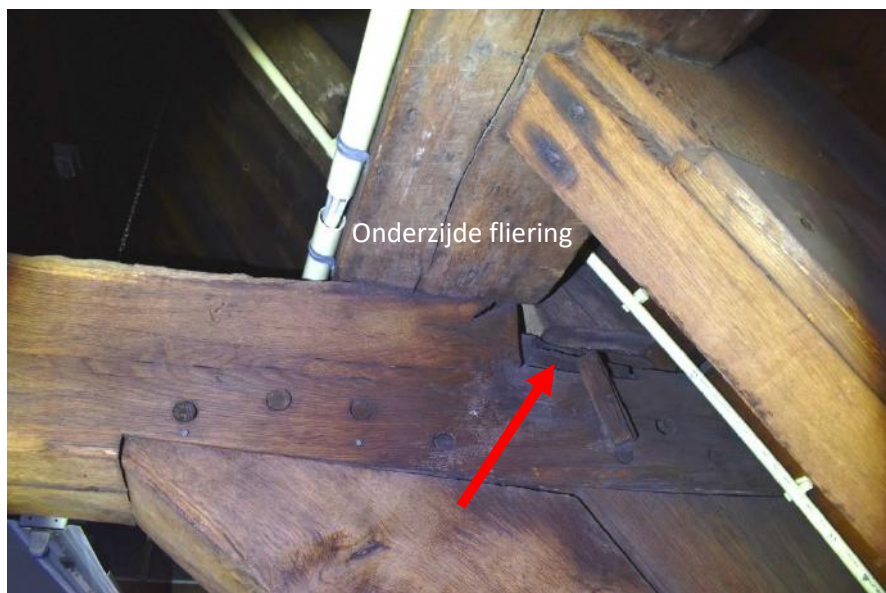
Afb.3.28 Aansluiting fliering op dekbalk, rechtsonder de fliering een inkeping zonder functie

De flieringbalk is gespijkerd met de dekbalk verbonden. Schuin onder de dekbalken zijn nagenoeg al deze balken voorzien van een inkeping. In de meeste gevallen gevuld met eikenhout. Deze inkepingen hebben in de huidige situatie geen functie. Het is aannemelijk dat dit restanten uit een eerdere andere aansluiting (met fliering of randbalk) betreffen.

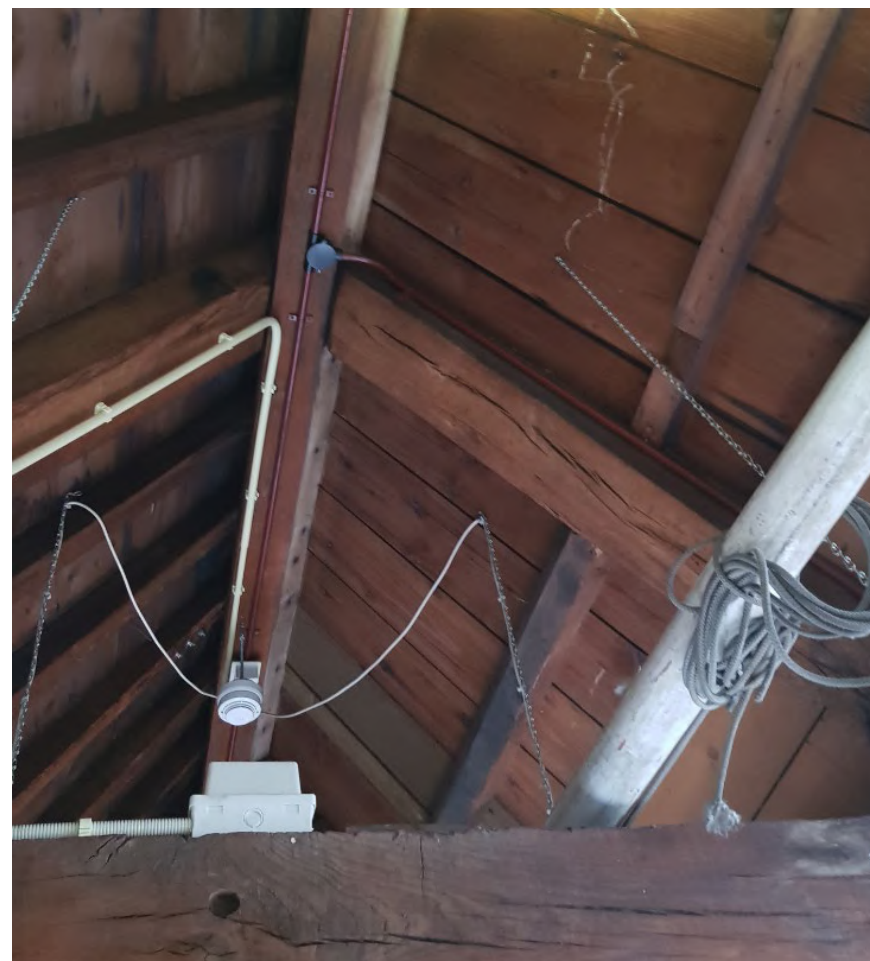
*Afb.3.31 Nokgebint met nokgording. Links daksporen met horizontaal dakbeschot. Rechts verticaal dakbeschot ter plaatse van binnenste dakschilden.*

De sporen lopen van voetplaat tot de nokgording en worden ondersteund door de gording en fliering. De gordingen zijn op veel plaatsen van een inkeping voorzien om de buitenzijde van de sporen in één vlak te brengen. De sporen zijn aan alle genoemde constructiedelen gespijkerd verbonden.

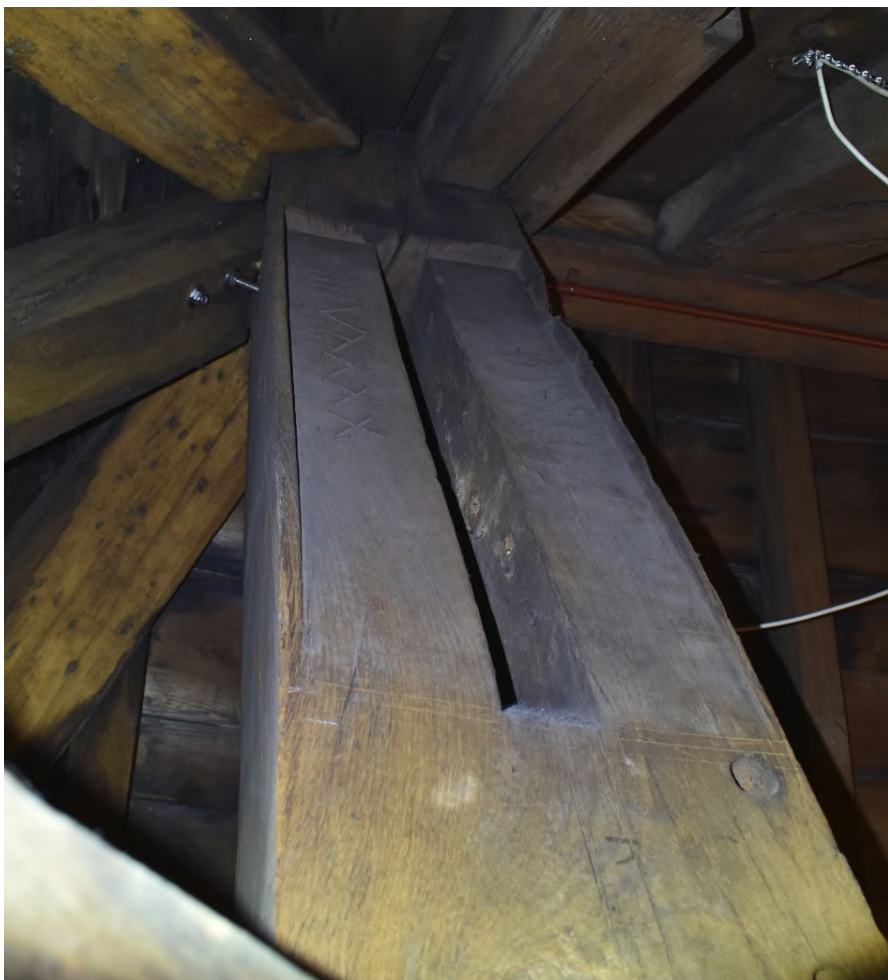
Links Afb.3.32 Koningstijl ter plaatse van ontmoeting lange met korte dakschilden  
Rechts Afb. 3.33 Horizontaal dakbeschoot op sporen

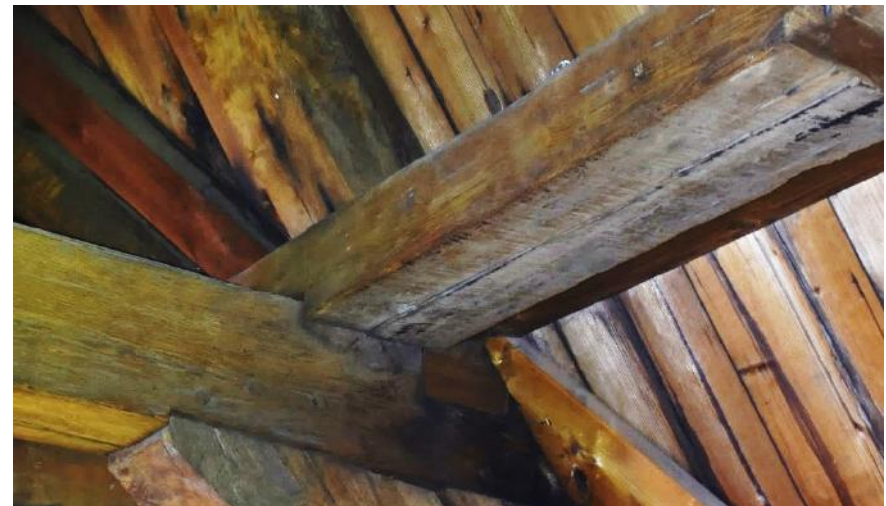
Afb.3.36 Inkeping fliering bij oplegging dekbalk (mogelijk met zwaluwstaartverbinding)

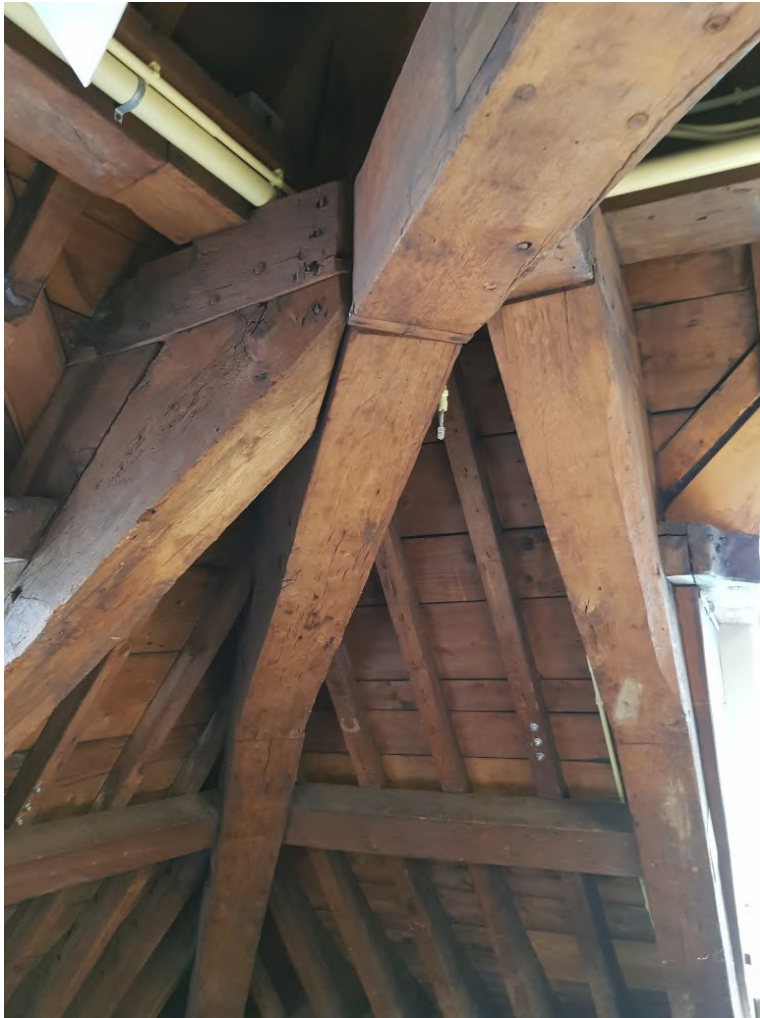
Afb.3.47 Overhoeks gebint 15 met halfspanten 14 en 16.

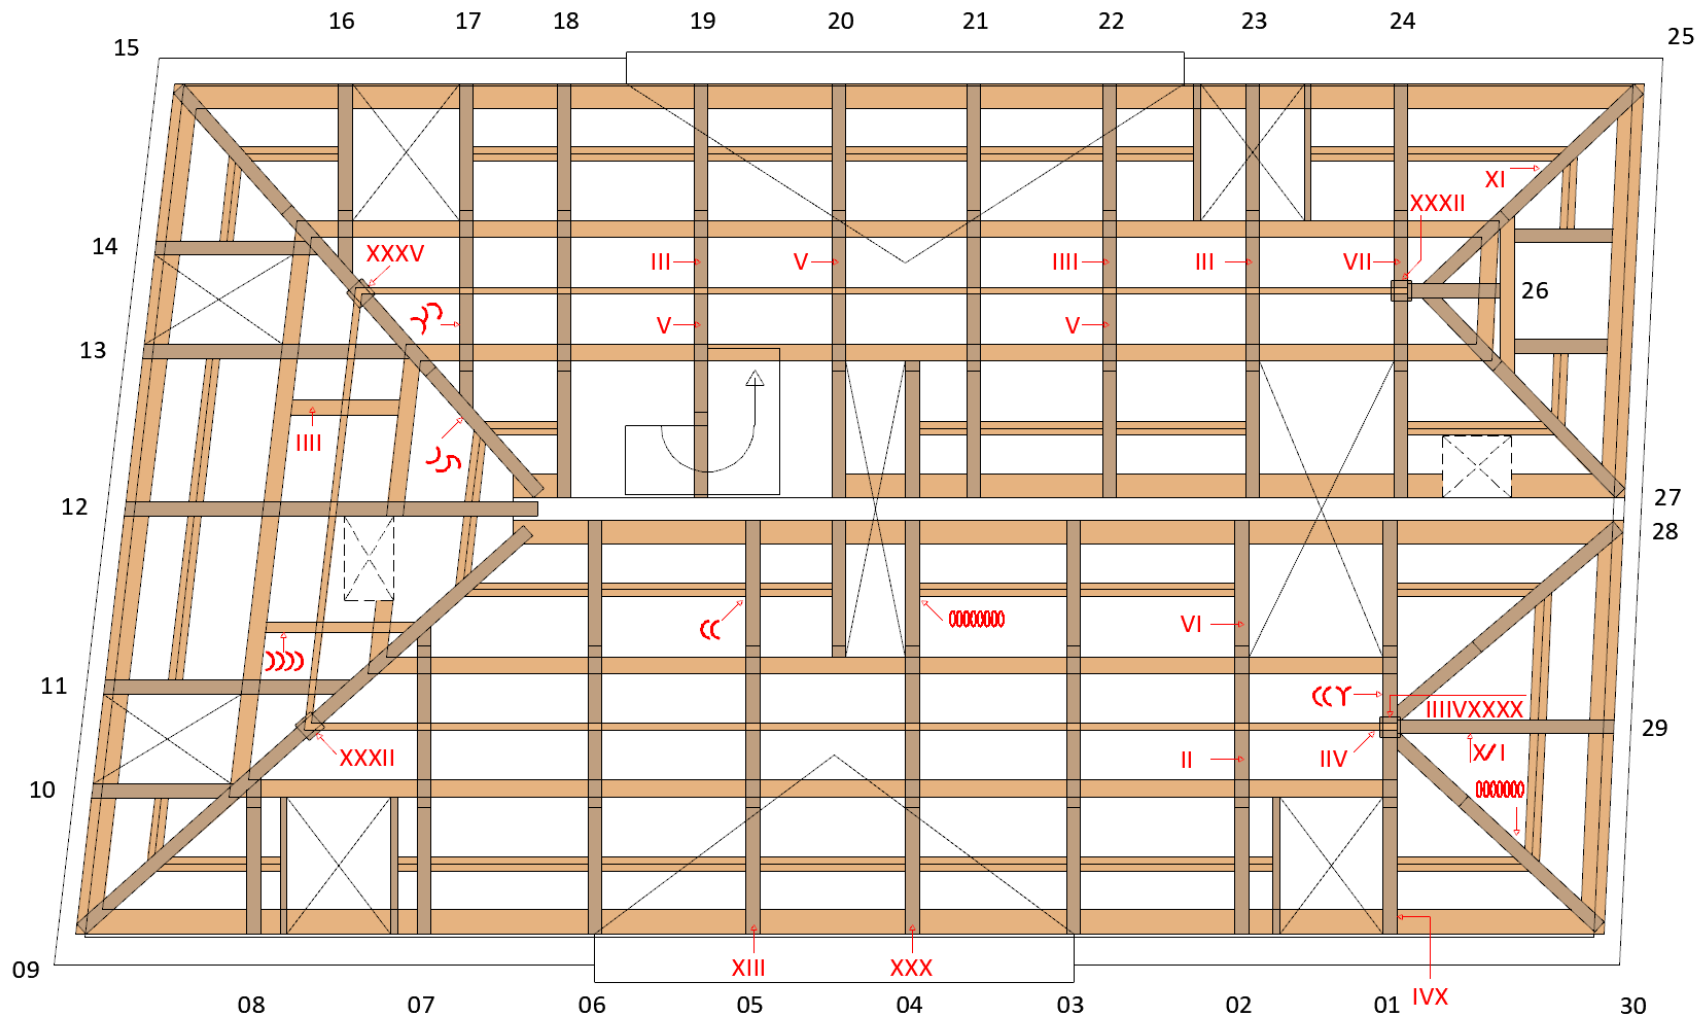
Afb.3.49 Overzicht dakconstructie met aangetroffen telmerken.

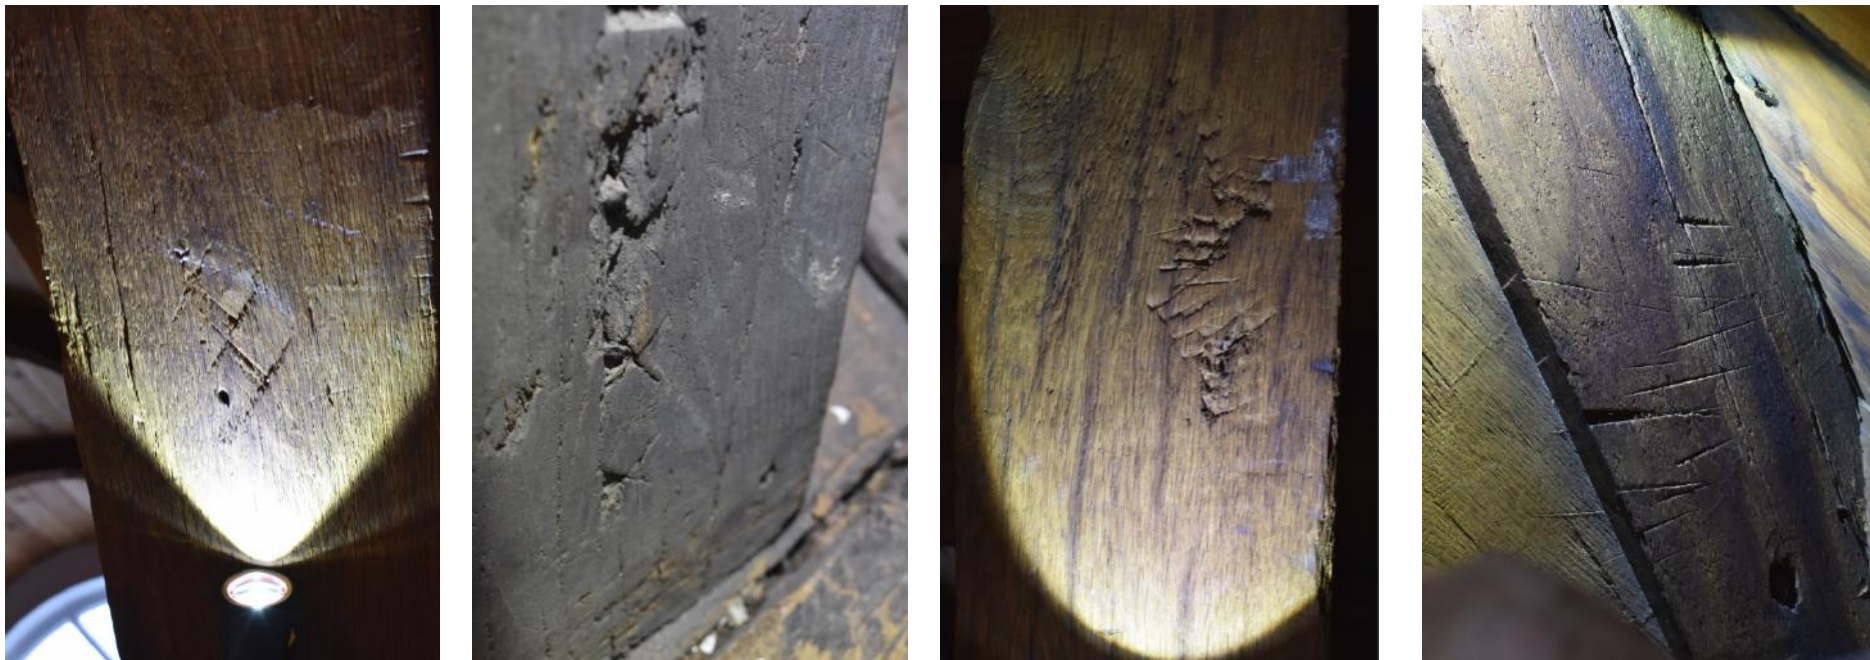
Afb. 3.61 t/m 3.65 Aangetroffen inkervingen op spantbenen (beschadigingen of sporen van timmermansmerken?)

Er zou immers sprake kunnen zijn van vervaagde timmermansmerken of vlot- of handelsmerken. Tussen timmermansmerken en vlot- of handelsmerken bestaat regelmatig twijfel. Timmerlieden kerfden deze in met een ritsmesje, als een soort handtekening. Vlot- of handelsmerken werden in het hout aangebracht alvorens deze in een gebundelde vorm van handelaar naar gebruiker ging. Hier was de eigendom mee gewaarmerkt.

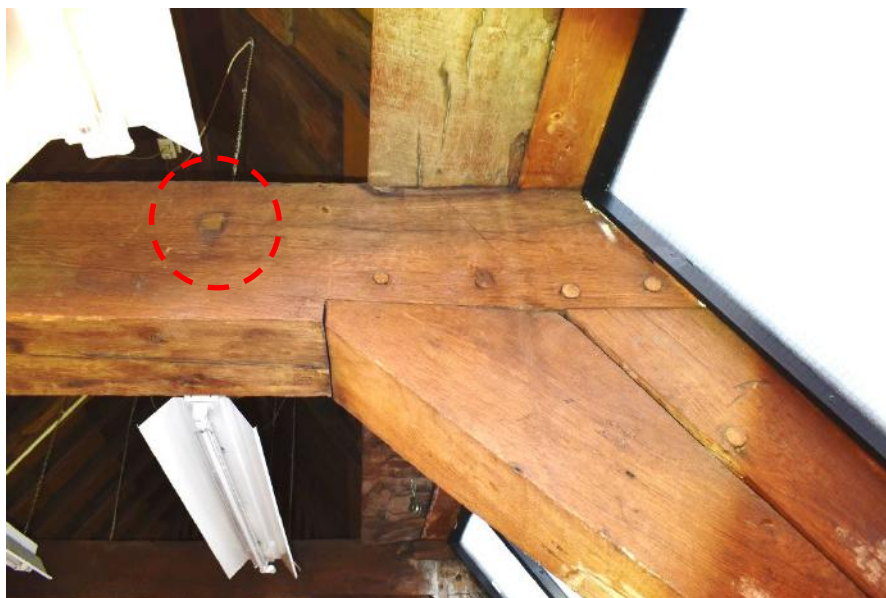
Afb.3.66 Dichtgezet vlotgat(?) in dekbalk

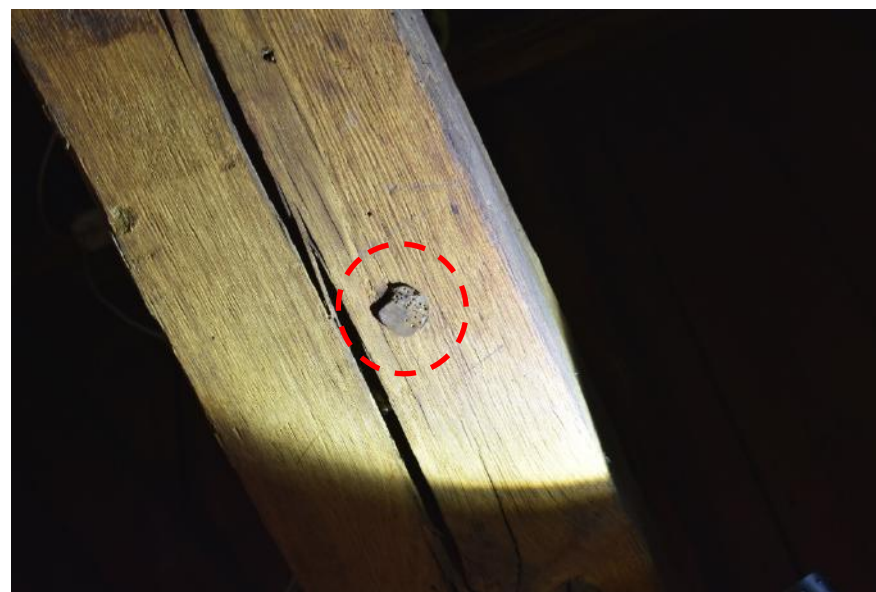
Afb.3.68 Dichtgezet vlotgat (?) in spantbeen

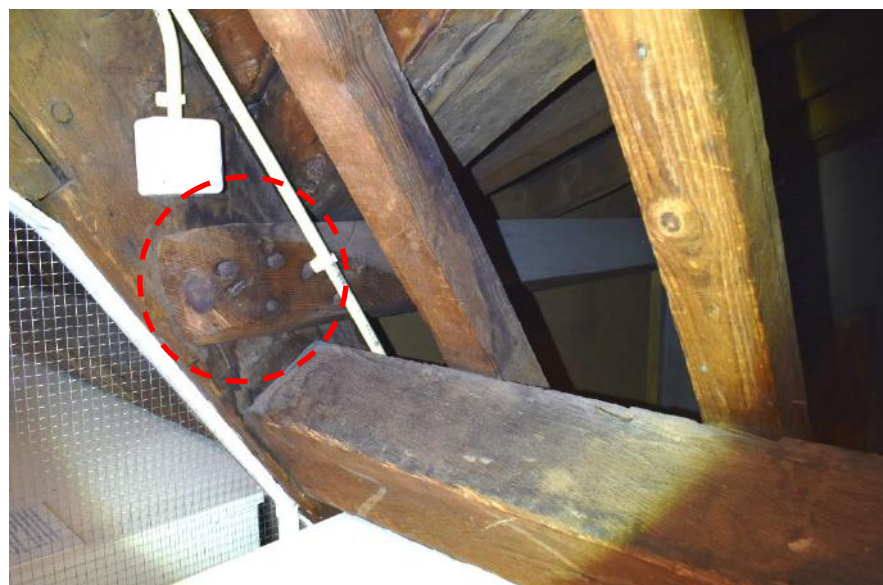
Afb.3.76 Ribben bevestigd met gesmede spijkers

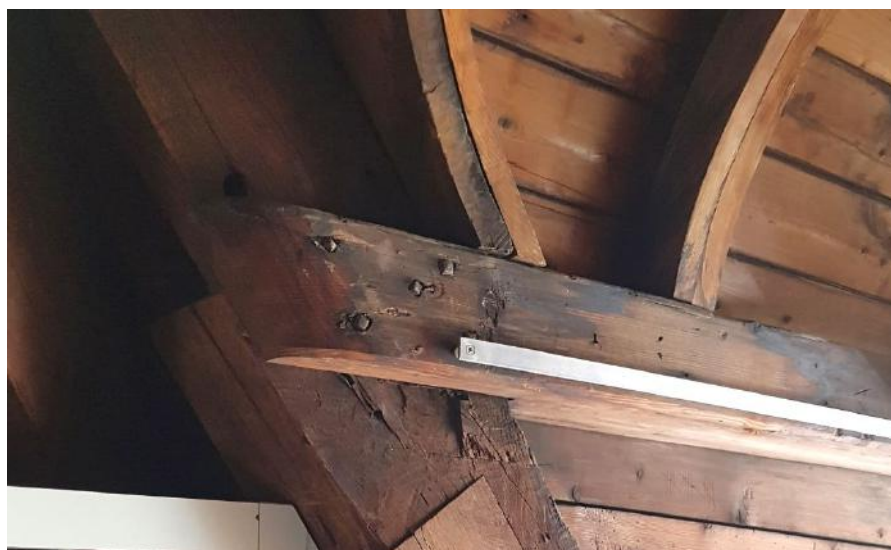
Afb.3.77 Ribben dakkapel vergelijkbaar met ribben frontons en eveneens bevestigd met gesmede spijkers

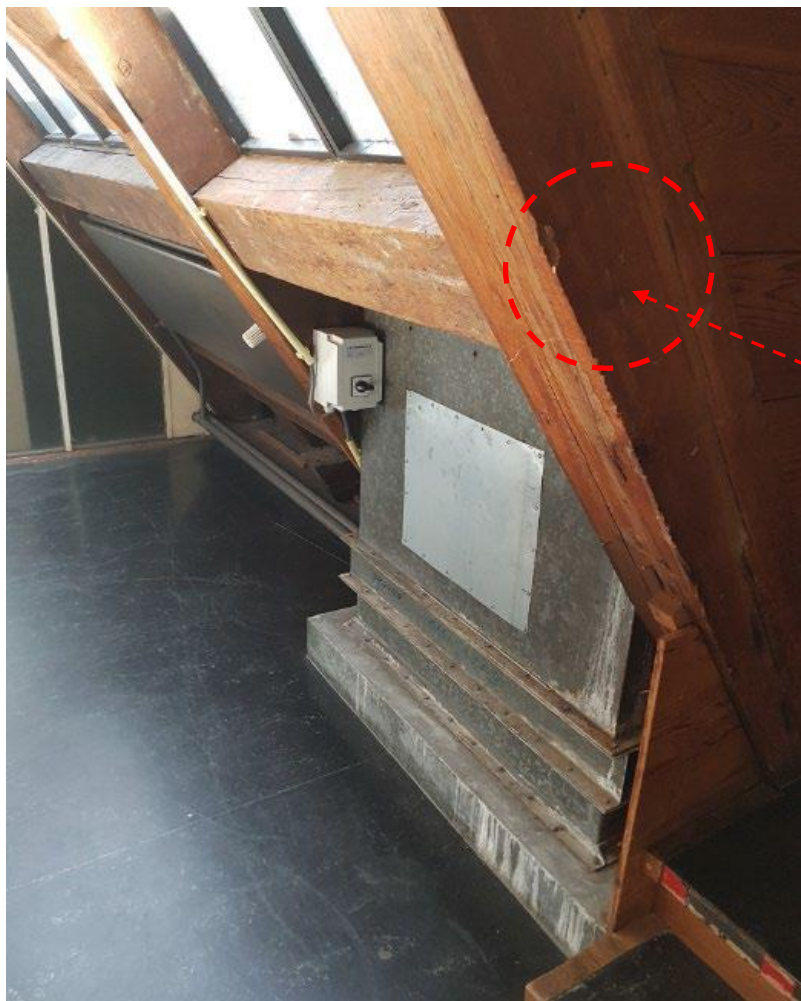
Afb.3.79 Spantbeen van gebint 02 bevat in tegenstelling tot het overgrote deel van spantbenen geen dichtgezette gat ter hoogte van de gordingen. Zie uitleg hoofdstuk 3.9

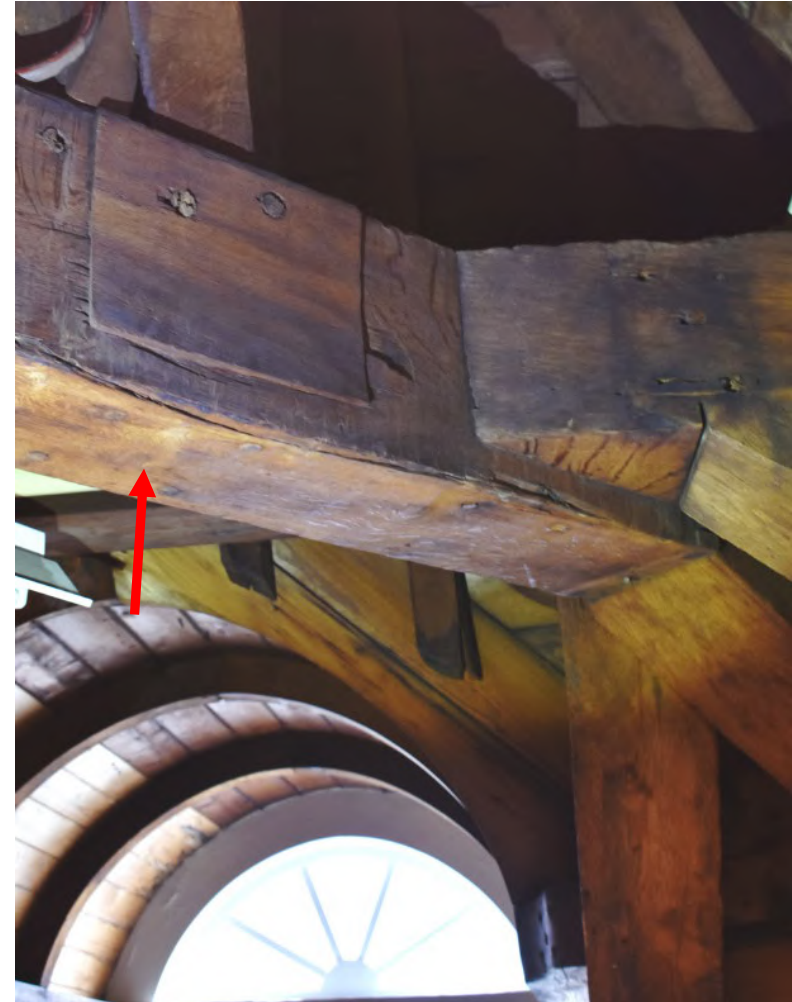
Gebint 15, ontmoeting hoekkeper met gebint 14 en 16 inzetstuk in dekbalk met toognagels aan de onderzijde

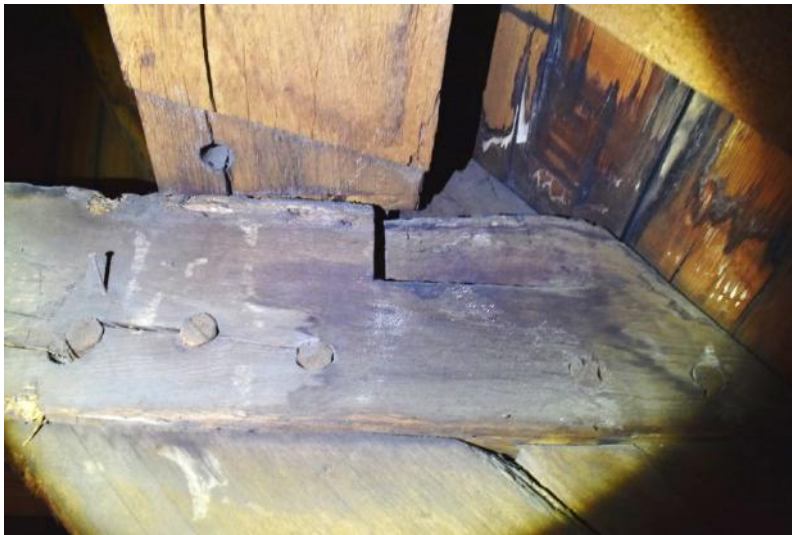
*Halfgebint 29 bovenhoek dekbalk met zwaluwstaart  
Erboven huidige flieringbalk met zwaluwstaart in tegenovergestelde richting*

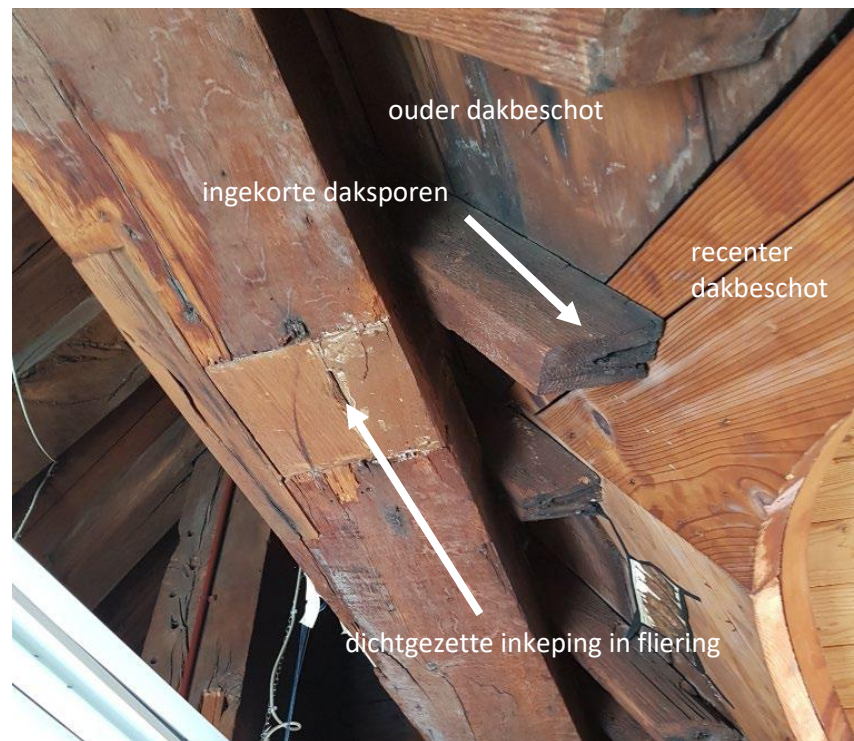
Afb. 4.03 Detail aansluiting bovenzijde dakkapellen  
Het verschil in verwerking van dakbeschot en de ingekorte daksporen

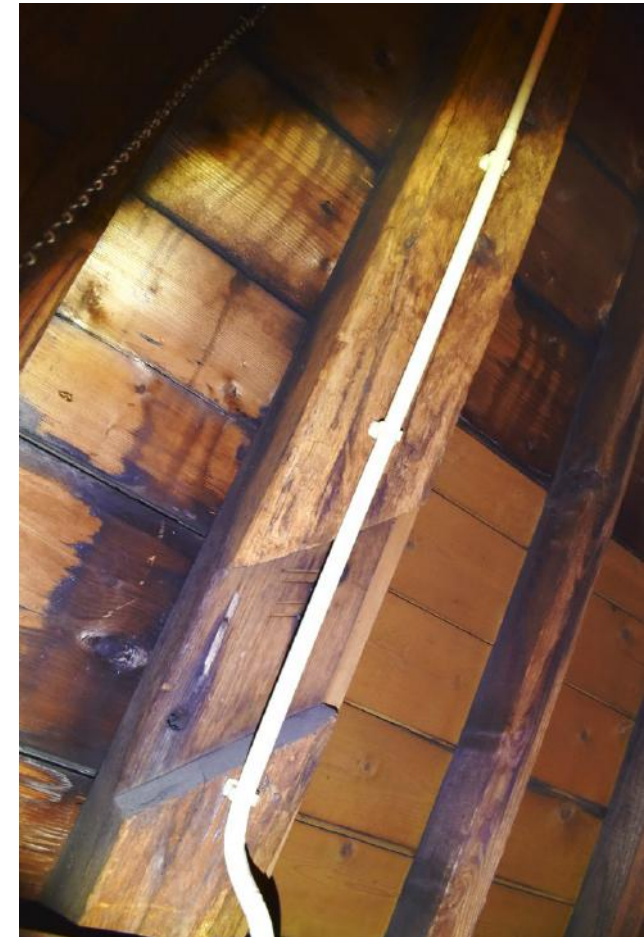
Linksboven: Afb. 5.36 Zoldergebint 20. Gezien telmerk V in de Blokhuisen behorende bij huidige onderdelen zoldergebinten 19 en 22 Rechtsboven: Afb. 6.24 Spantbeen zoldergebint 22  
Linksonder: Af. 5.37 Ligger naast zoldergebint 11 met telmerk )))) in diagonale inkeping  
Midden boven Afb. 5.38 Ligger naast zoldergebint 13 met diagonale inkeping aan bovenzijde Midden onder Afb. 6.23 Inkeping bovenzijde met telmerk IIII

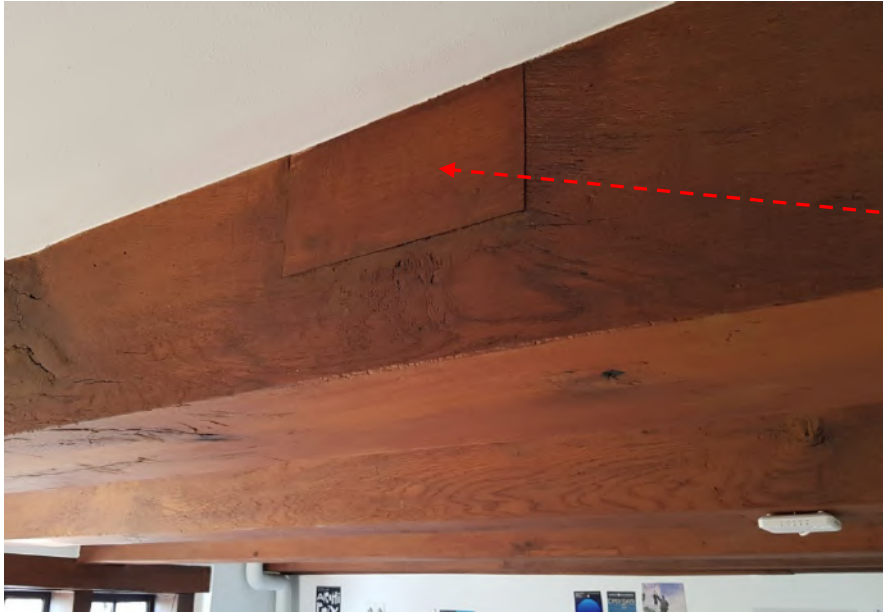
Afb.5.49 Dichtgezet gat of inkeping in de balken van de eerste verdiepingvloer  
Hier zichtbaar in het plafond van de tussenverdieping
